Линии на анилоксах (Scoring lines)

ITRACO GmbH - Juri Sterzer

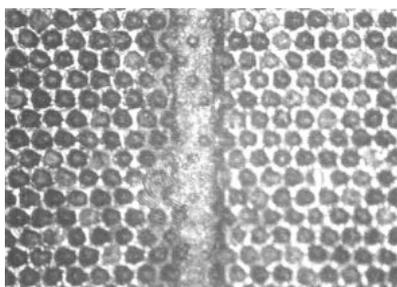
Глубокая полоса различной ширины с глубиной до 3 μ
 На печати проявляется более тёмной полосой
 Перегородки разрушены каким-то твёрдым фрагментом.

Иногда происходит частичное разрушение стенок и на анилоксе возникает полоса, как на фотографиях. В этом случае анилокс будет переносить меньше краски, чем предусмотрено заданным объёмом ячеек и соответственно на печати будут полосы с меньшей плотностью краски, более светлые. Разрушение стенок в данном случае происходит за счёт твёрдых фрагментов в рабочей зоне ракеля и необходимо произвести чистку системы подачи краски, проверить состояние фильтров, магнитов и ракеля. Те же мероприятия необходимы при появлении глубоких полос.

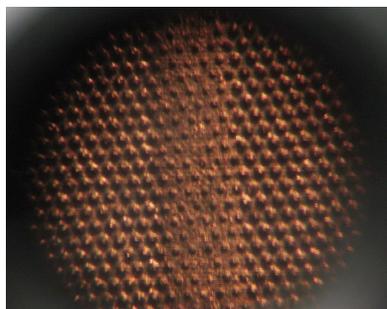
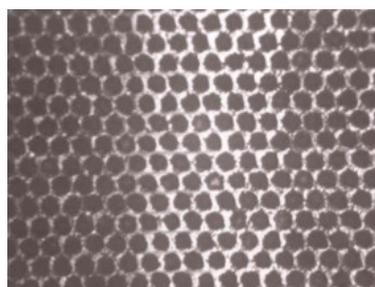
Полированная полоса шириной до 200 μ с глубиной менее 3 μ
 На печати проявляется более светлой полосой
 Ячейки забиты пластиком, мягкой сталью и т.д

При возникновении, так называемых, полированных полос нужно обратить внимание на давление ракеля, на материал из которого он изготовлен или произвести глубокую очистку анилокса. Если появляются микрополосы, то вышеперечисленные мероприятия тоже необходимо проводить и в первую очередь производить глубокую очистку анилокса, т.к с течением времени микрополосы будут увеличиваться и соответственно переходить на печать.

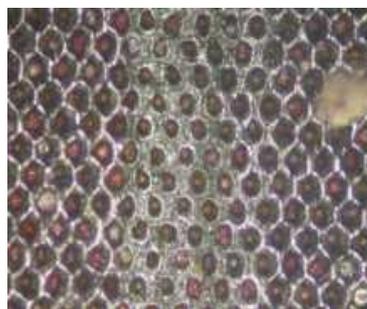
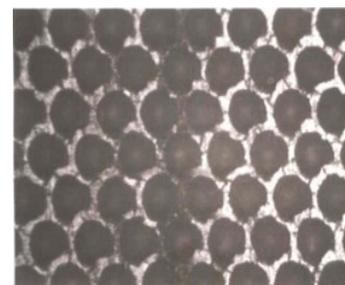
Микрополоса шириной менее 100 μ с глубиной менее 3 μ
 На печати не проявляется
