Линии на анилоксах (Scoring lines)

ITRACO GmbH - Juri Sterzer

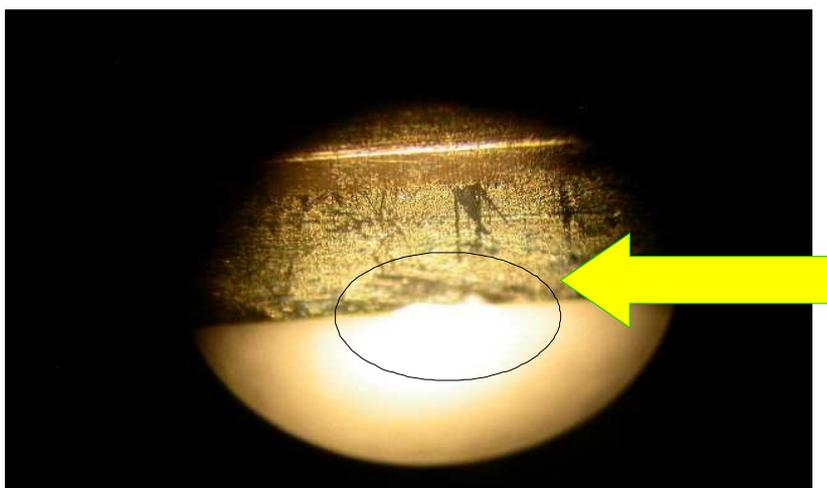
- ♦ при использовании ракеля из некачественной стали с его рабочей зоны откалывается частичка, которая попадает между анилоксом и ракелем и с течением времени может либо разбить перегородки ячеек, либо, как более мягкая сталь забить ячейки анилокса.
